原。柏形

- 專案地點： 台北市中山區
- 專案類型： 單層住宅
- 業主： 朱公館
- 工程總金額： 約1800萬
- 工程面積： 264 m²/80坪
- 施工內容： 本案辦理室內裝修施工許可申請，施工範圍涵蓋整體室內裝修工程(含機電、消防、空調、軟裝等工程)
- 工程期間：
設計期間 2023/02/03 - 2023/06/20
施工期間 2023/06/13 - 2024/01/23

原。峇形的基地約14年中古屋，本案為全室整修工程。

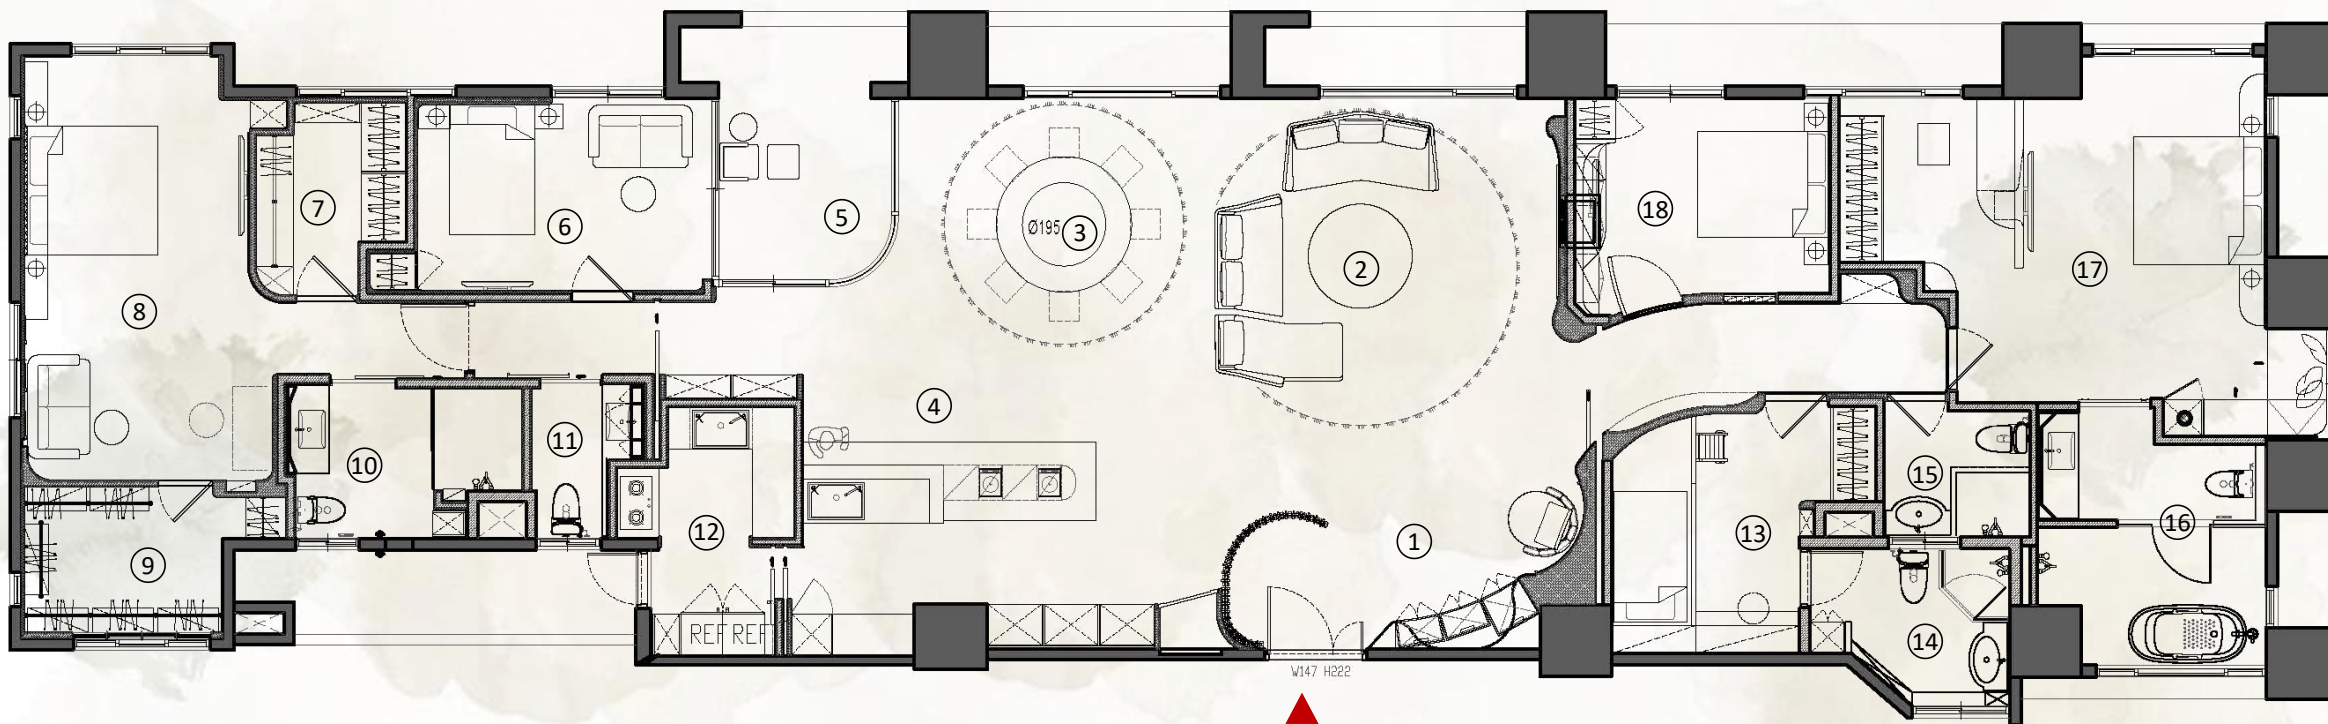
空間名稱

| ① 玄關 | ⑤ 休憩區 | ⑨ 衣帽間 | ⑬ 傭人房 |
| ② 客廳 | ⑥ 次臥A | ⑩ 主臥A衛浴 | ⑭ 傭人房衛浴 |
| ③ 餐廳 | ⑦ 更衣室 | ⑪ 衛生間 | ⑮ 公浴 |
| ④ 輕食區 | ⑧ 主臥A | ⑫ 廚房 | ⑯ 主臥B衛浴 |
| | | | ⑰ 主臥B |
| | | | ⑱ 次臥B |

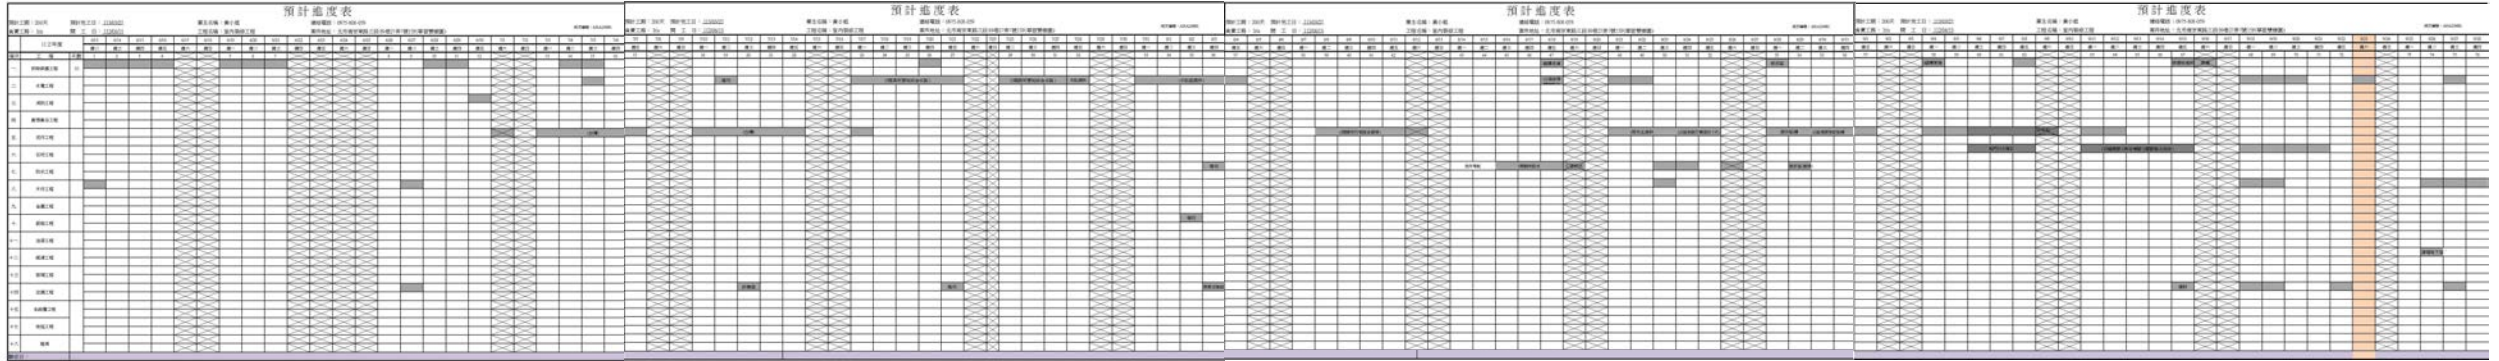
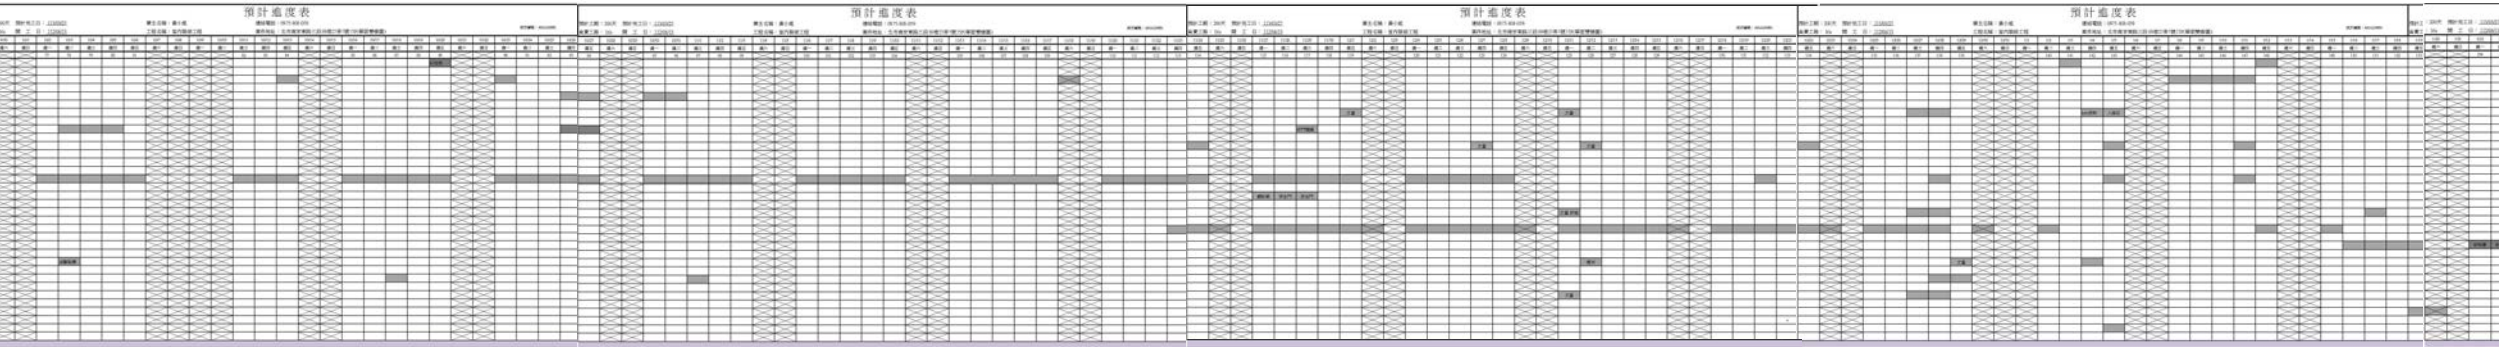
施工總進度表規劃

施工進場前，由工務部擬定完整的施工時程甘特圖，依據設計與現場條件，提前規劃各階段工項的工班廠商進場時序。透過明確的時程安排與流程管理，掌握施工節奏與資源調度，確保各階段作業能順利銜接。同時，工務部也會定期與業主進行進度溝通，說明後續現場安排與施工計畫，讓業主清楚掌握工程進展，提升整體協作效率與施工透明度。

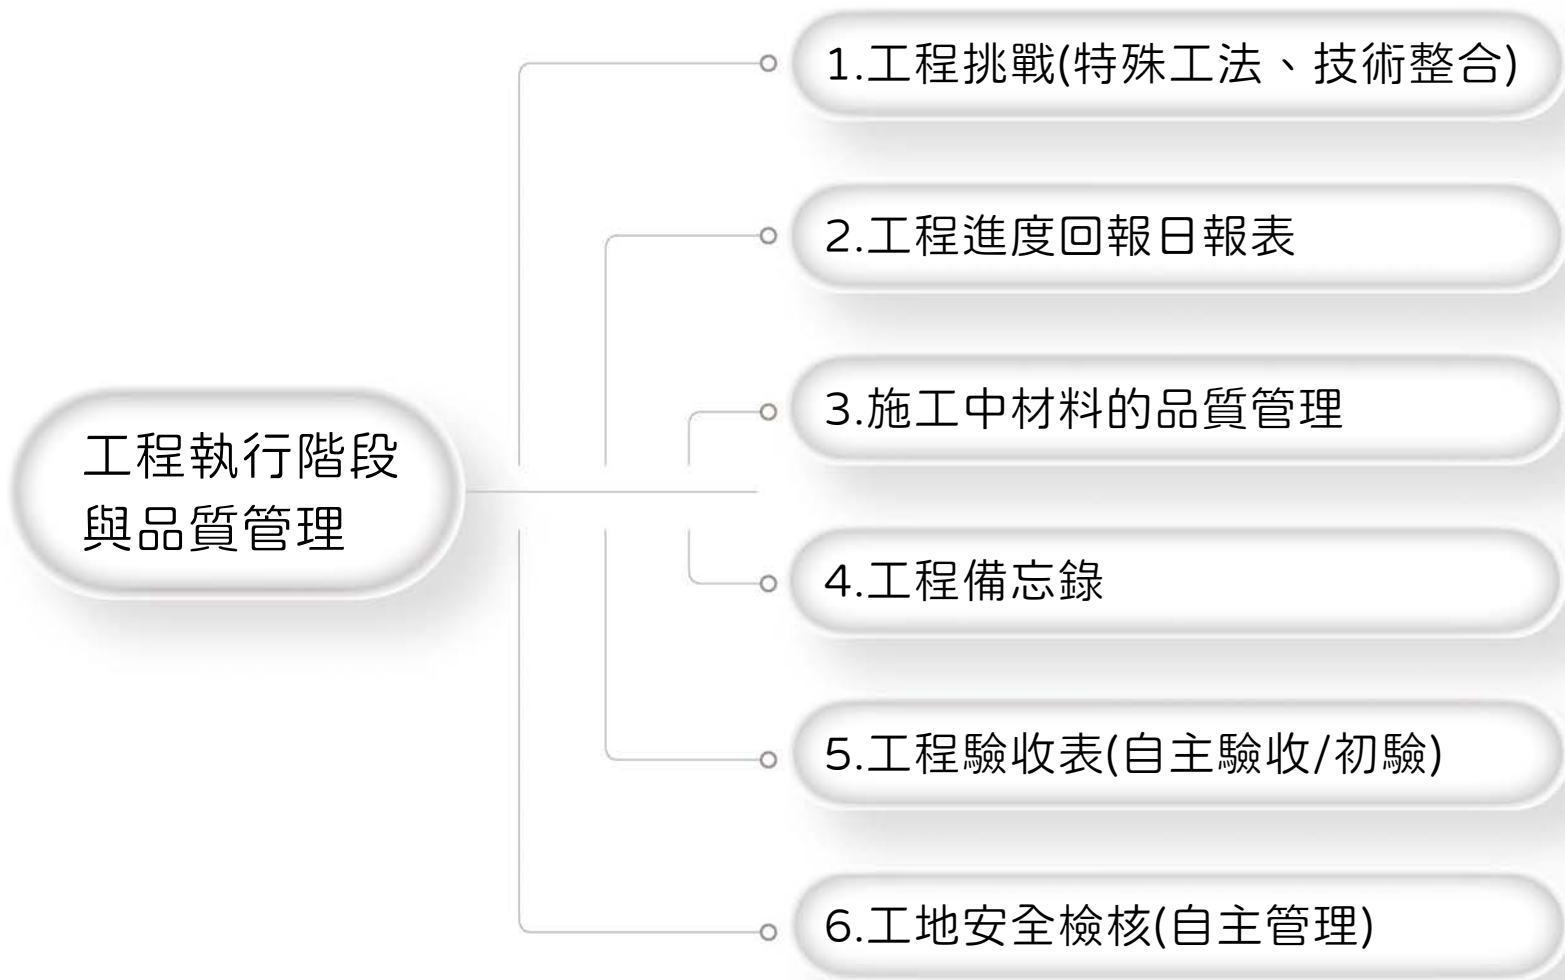
1.工程挑戰(特殊工法、技術整合)/玄關屏風

預設天、地結構基底，材質柱狀結構採弧形路徑進行排列與組構，透過連續曲線的構成手法，形塑空間節奏。

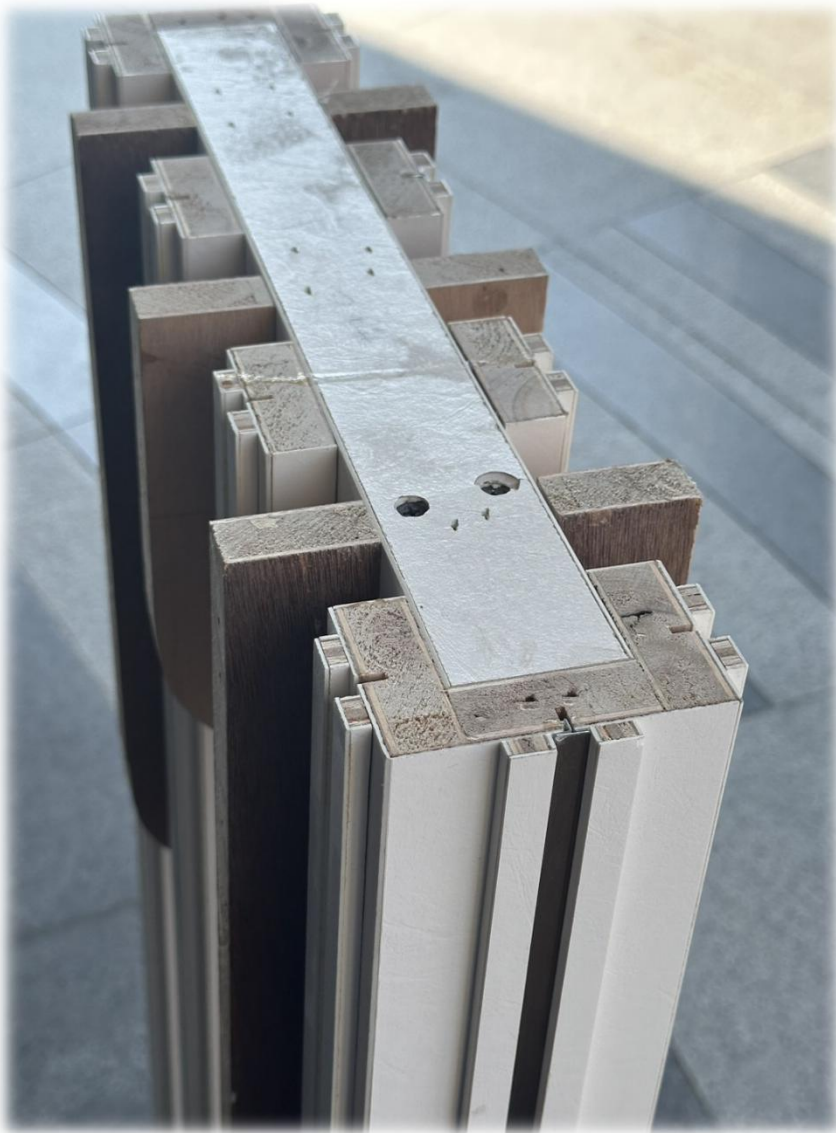
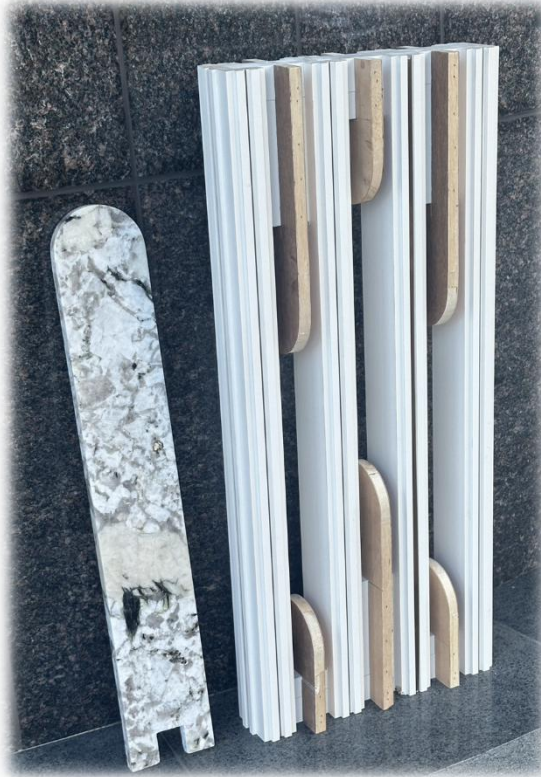
流線型屏風|實體小樣

為確保屏風設計之造型、比例與實際施作的可行性，於設計階段即建立實體小樣模型，作為與業主進行溝通與討論的重要媒介，協助具體呈現設計意圖並凝聚共識。同時，針對木構造、石材及金屬飾條等不同材質之組構關係，亦透過模型進行事前的技術整合與細部模擬，提前檢視施工過程中可能面臨的技術挑戰與施作限制，降低實際介面銜接所產生的問題，以利後續提升整體設計品質與施工精度。

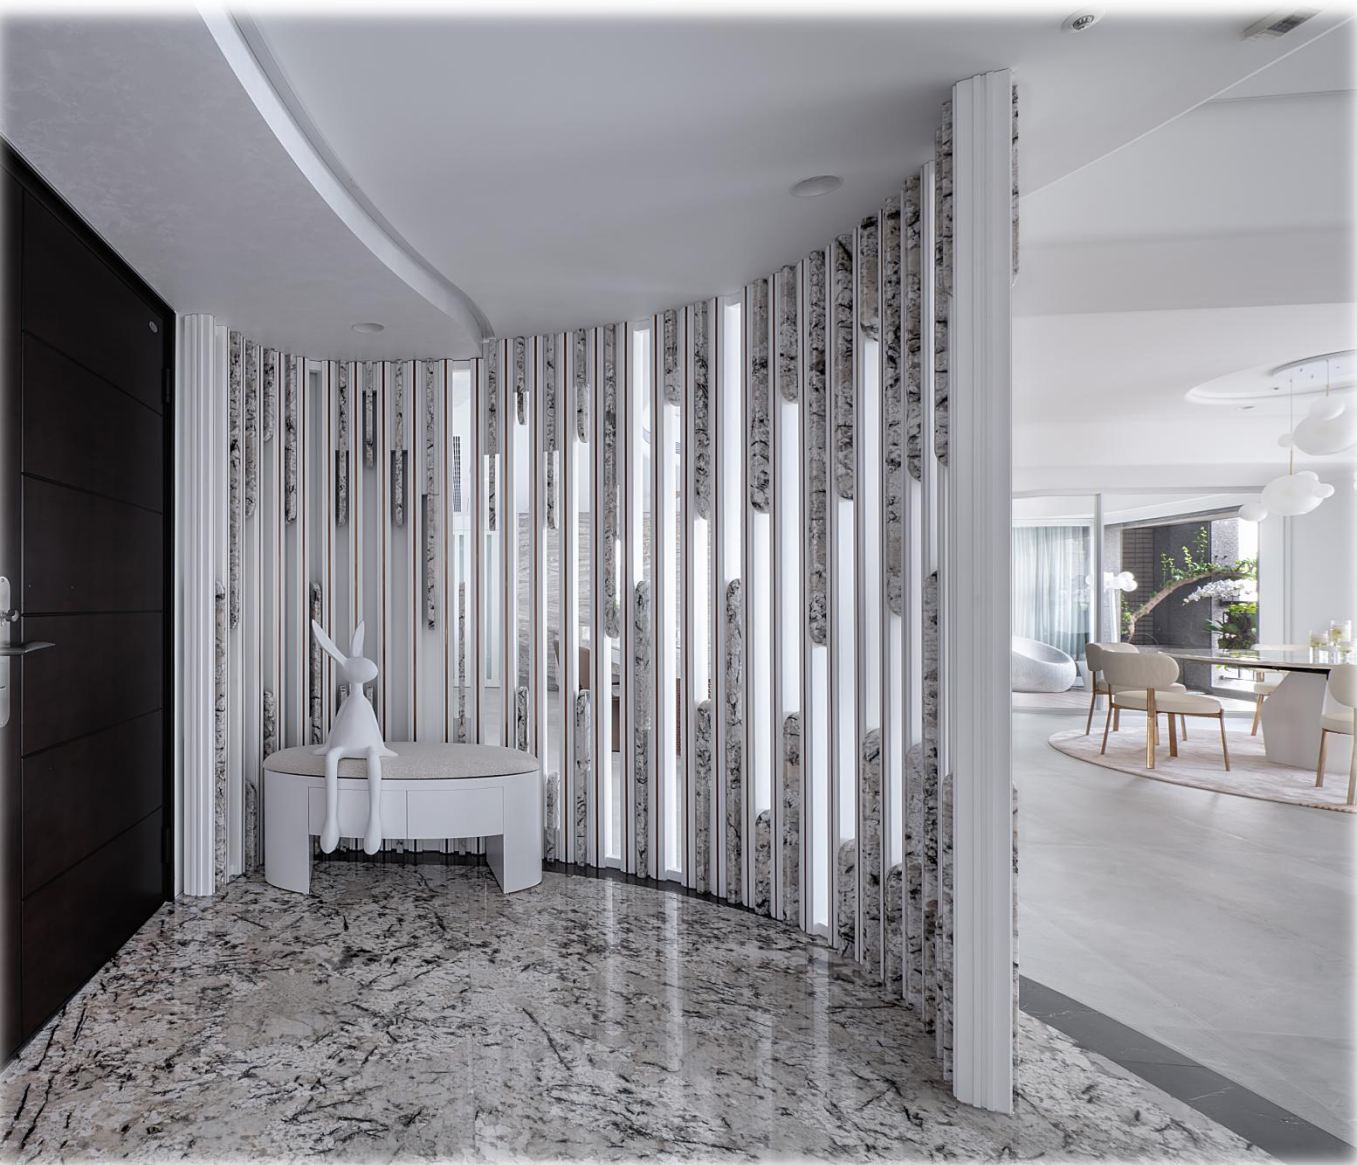
流線型屏風設計

以硬質材質為語彙，透過細膩的設計手法轉化為柔和的空間質感；高低錯落的設計形塑視覺層次與穿透性，運用弧形布局引導視線流動，使整體視覺動線更加連續且流暢。

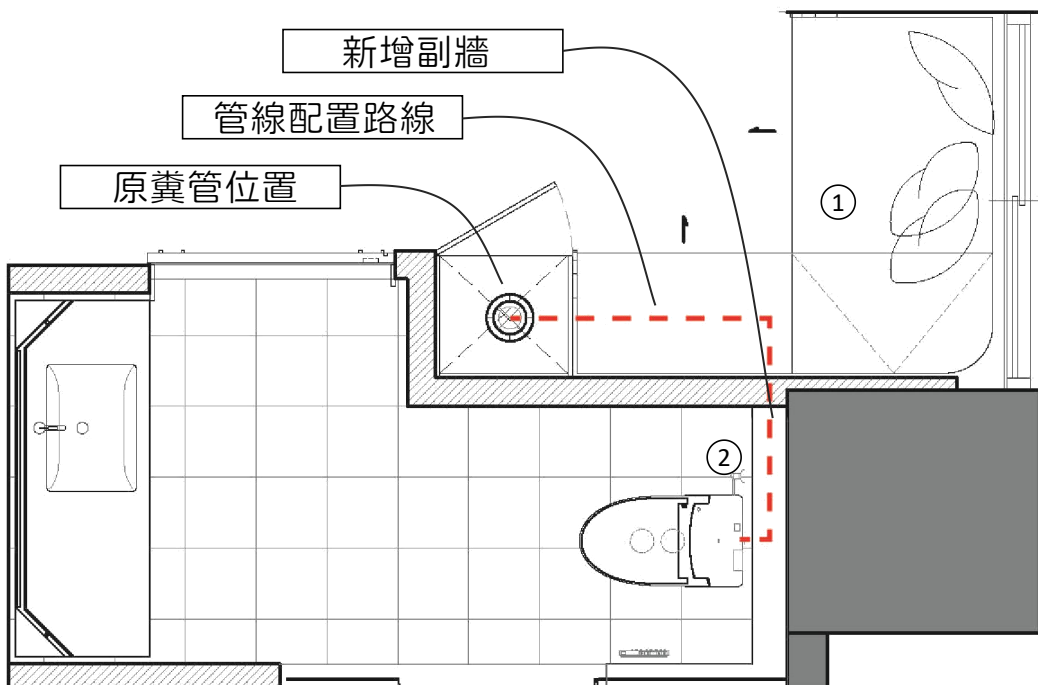
馬桶排污管線改設壁排系統

考量無障礙與樂齡友善需求，本案以不墊高衛浴空間為設計前提，重新規劃原有糞管路線，利用收納櫃臥榻下方作為管線配置路徑，並於馬桶後方設置副牆，改採壁排式馬桶系統。透過此方式免除地坪墊高，維持空間平整動線，提升使用安全性與舒適度。

① 臥榻區

② 壁排馬桶

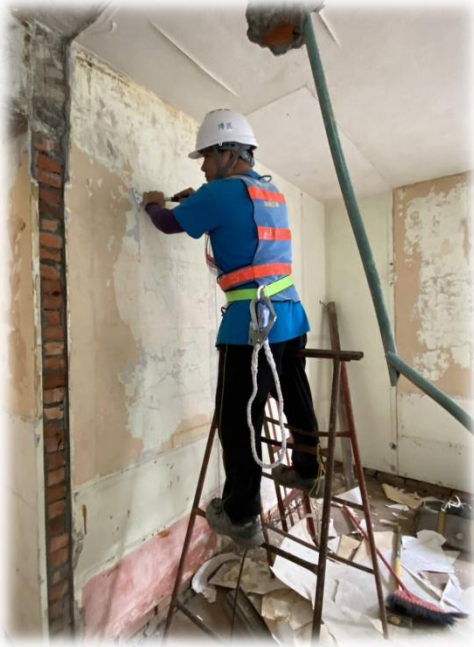
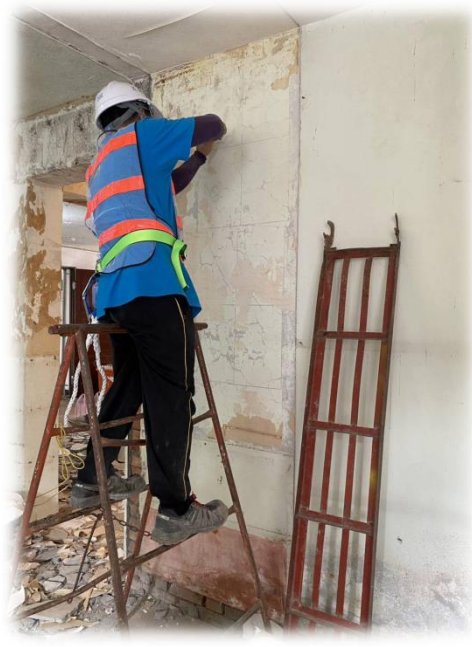
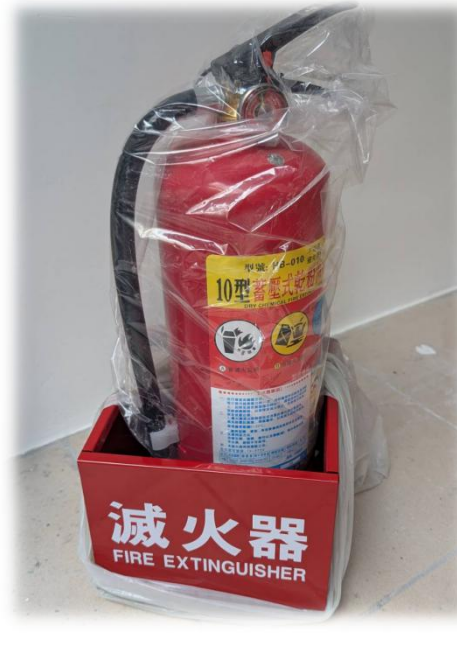
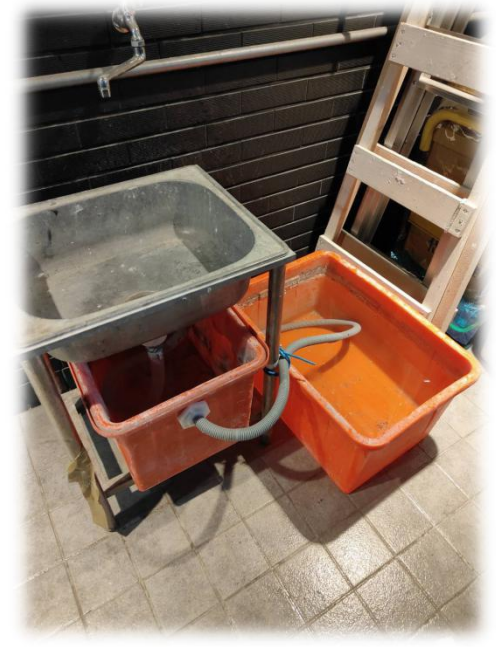
規定在高空作業之人員，於作業全程必須正確配戴安全帽、安全帶及相關防護裝備，確保作業安全。由現場負責人-專案工程師進行設備檢查與安全提醒，確保防護器材完備且符合標準。落實個人防護措施與現場控管，有效降低高空作業風險，保障作業人員的人身安全並維持施工品質。

工地內設置滅火器及相關消防設備，由現場負責人-專案工程師定期巡檢，確保所有器材均可隨時啟用，提升初期火災的應變能力。針對施工過程中可能產生的廢水，現場設置洗手槽與簡易過濾水槽，使工具清洗或地面沖洗所排出的廢水能先經過濾處理，再行排放。減少泥漿及砂土堵塞排水管線，確保工地環境整潔並維持正常排水。

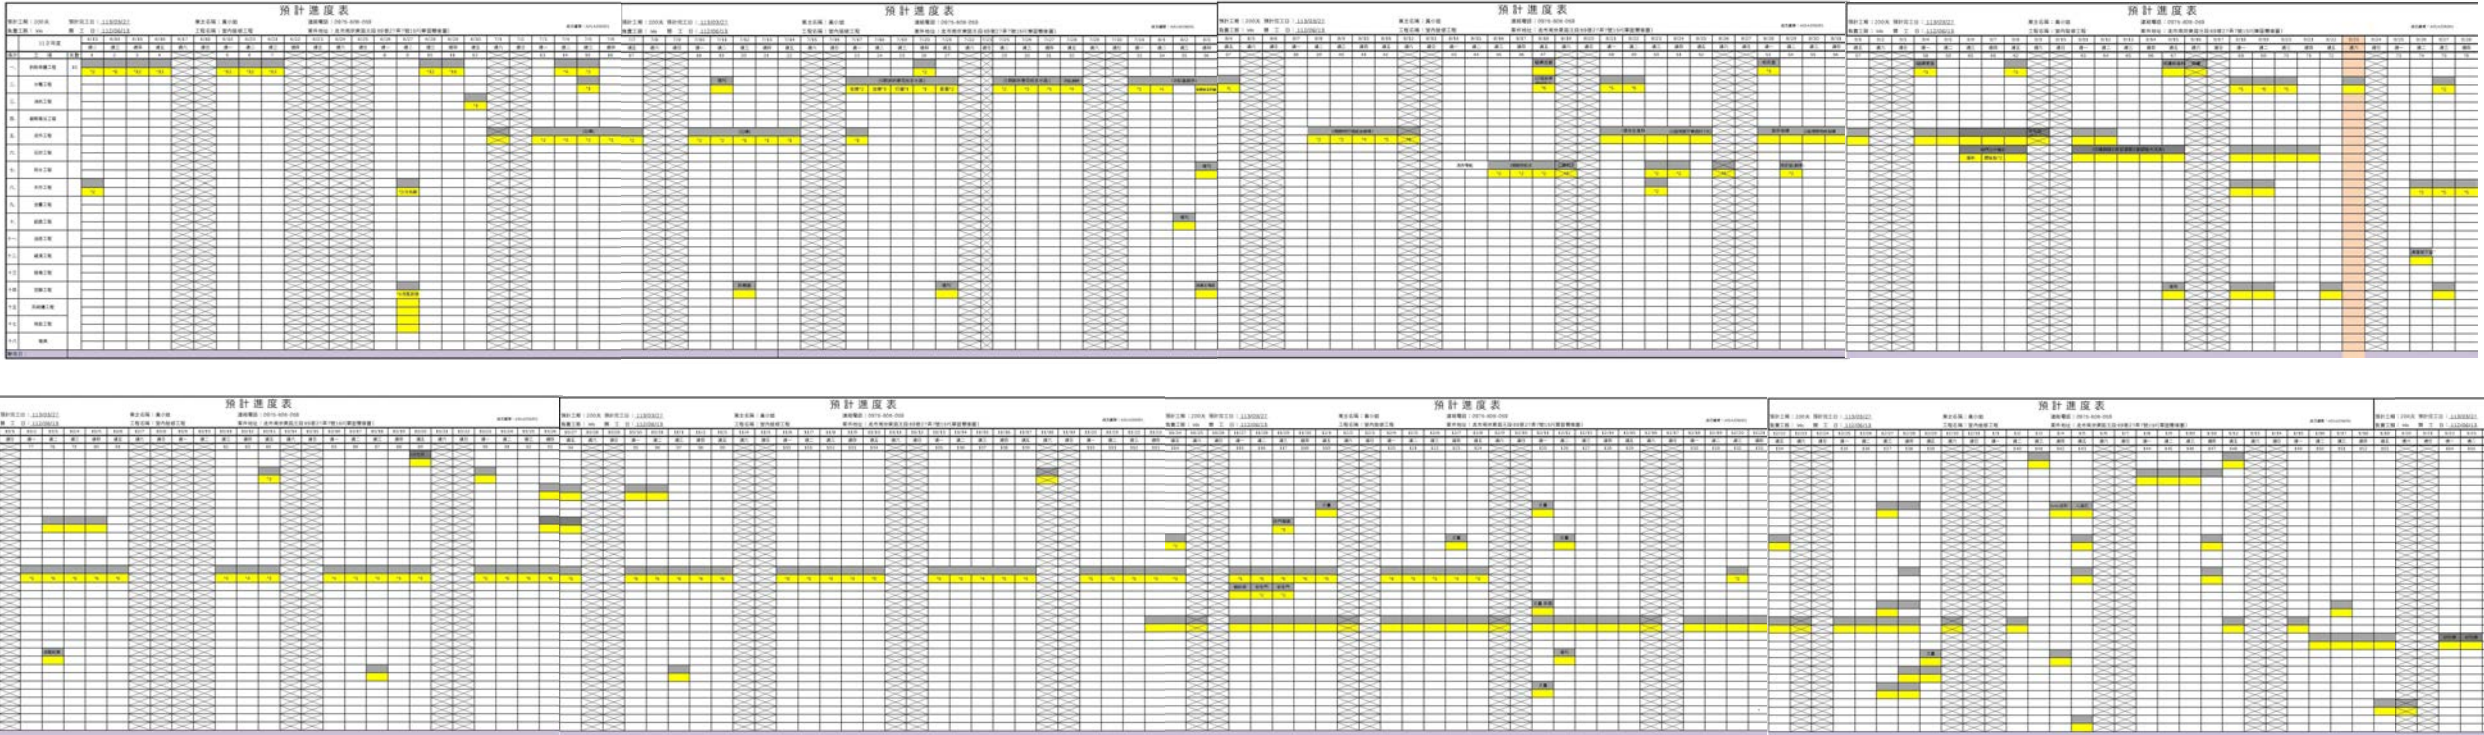
工程時程控管

在工程執行期間，定期對照預排的工程進度規劃進行差異分析，檢視實際施工進度是否與原先時程產生落差。若發現任何延誤、提前或異動情形，將立即研判原因並進行進度調整，必要時提出趕工策略或作業重新配置，以確保工期管控得當，並在效率與品質之間維持最佳平衡。
